Raport Nr:
PLFF7720220105_RT

RAPORT TECHNICZNY

Określenie nośności istniejącej konstrukcji nawierzchni oraz wykonanie koncepcji jej wzmocnienia za pomocą pomiarów ugięć sprężystych FWD i odwiertów przez warstwy konstrukcji nawierzchni na zadaniu: „Przebudowa drogi powiatowej nr 3403P na odcinku Leśnica - Grzegorzew”

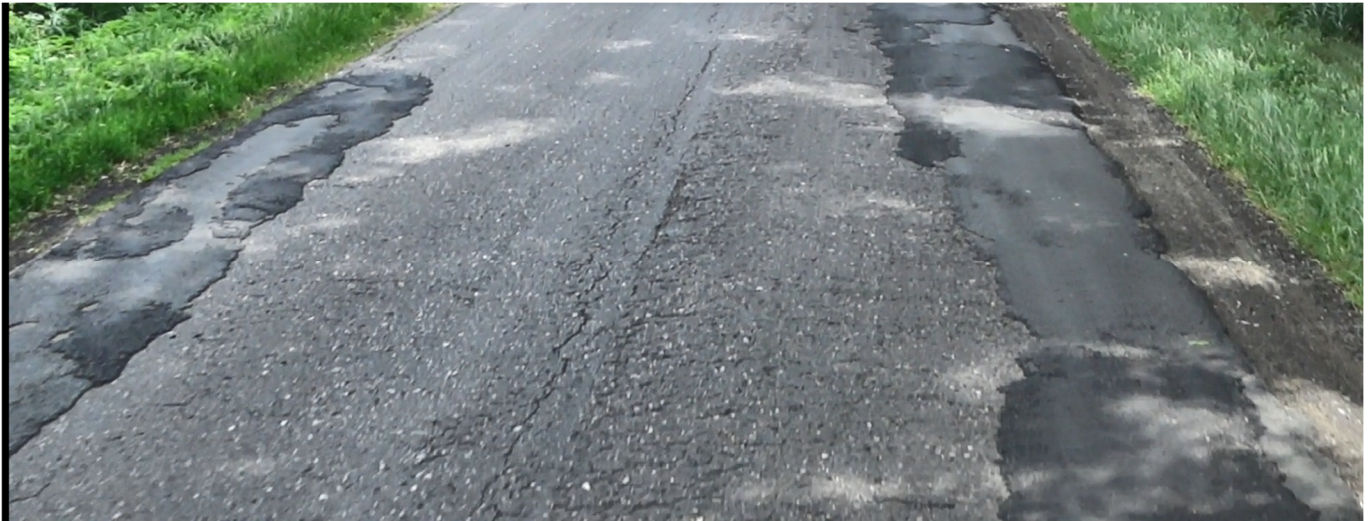
Rys. 2 Stan nawierzchni w km ~0+100 (łaty, spękanie podłużne, ubytki)

Na podstawie oceny wizualnej istniejącego stanu powierzchni nawierzchni można zauważyć, że charakteryzuje się on znaczną ilością łat (w większości przy krawędzi) i pęknięć krawędziowych. Występują również spękania siatkowe i ubytki. Charakterystyka uszkodzeń wskazuje na to, że główną przyczyną powstawania uszkodzeń nawierzchni jest zbyt mała szerokość nawierzchni i brak utwardzonego pobocza. Wizualnie w najgorszym stanie znajduje się odcinek początkowy od km 0+000 do około km 0+250.

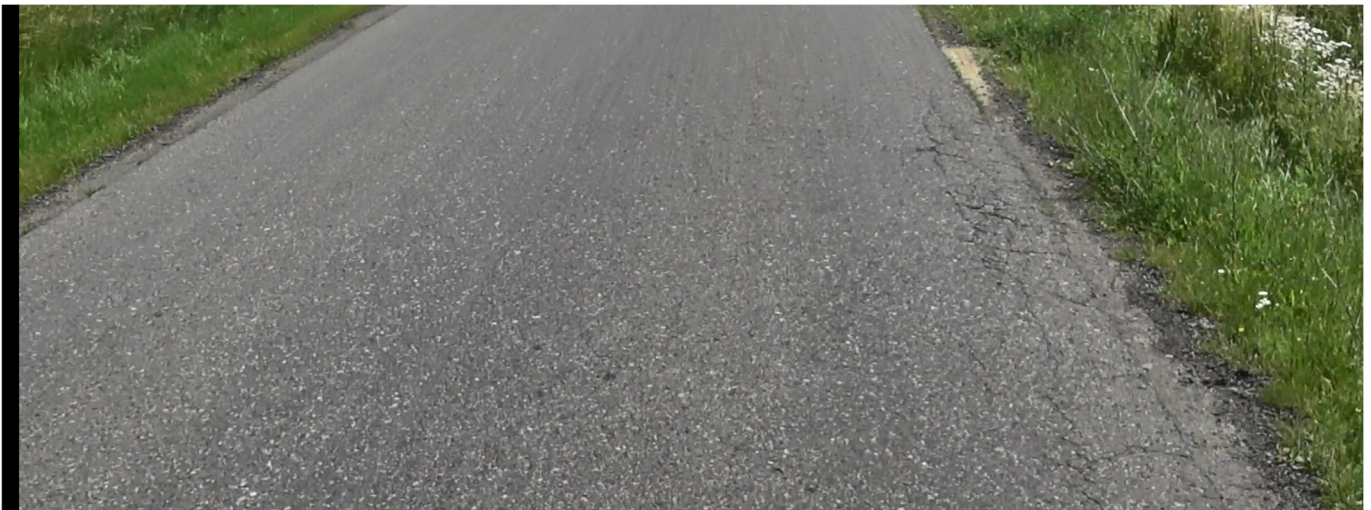
Rys. 3 Stan nawierzchni w km ~0+700 (pęknięcia krawędziowe siatkowe)

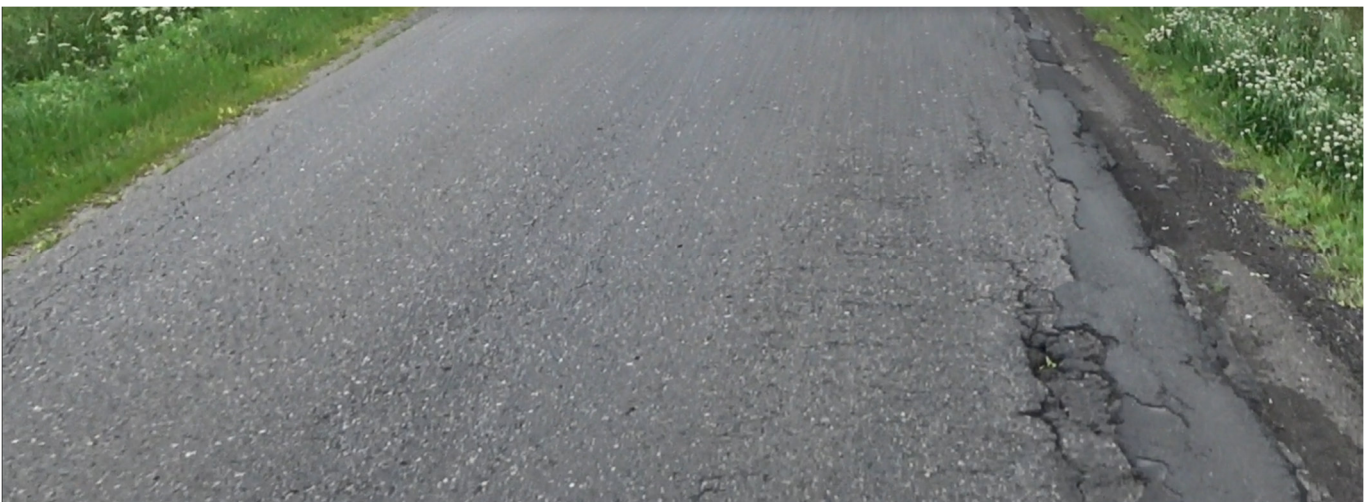
Rys. 4 Stan nawierzchni w km ~1+200 (łaty, pęknięcia krawędziowe, ubytki)

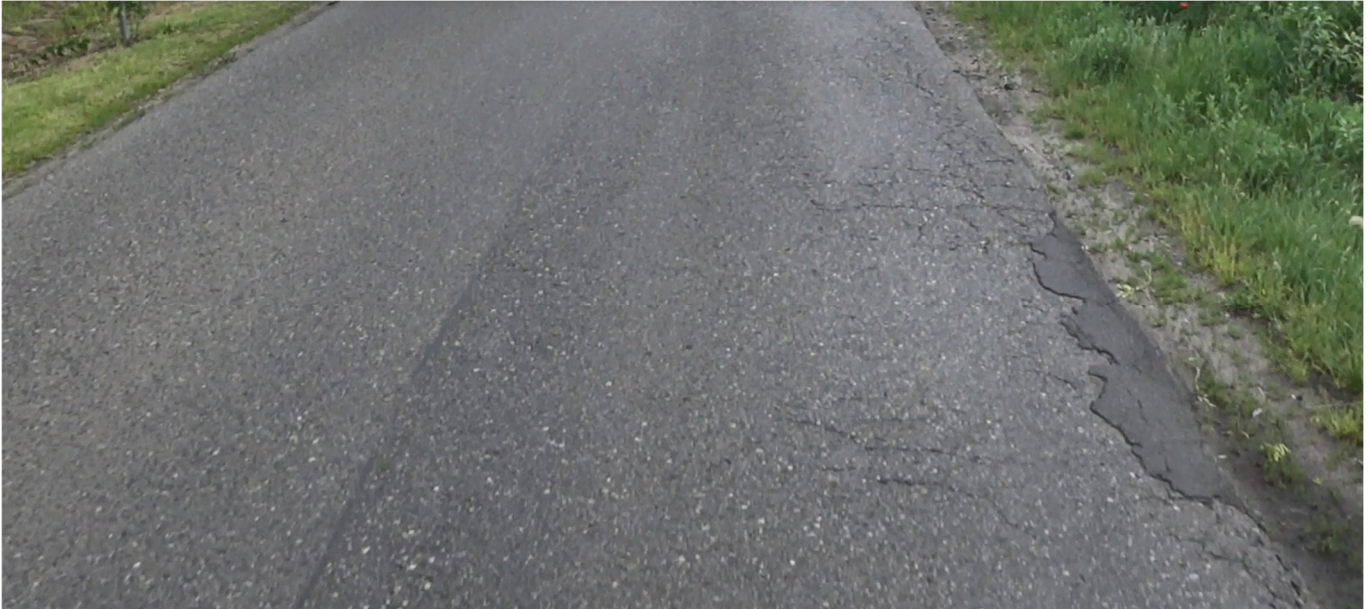
Rys. 5 Stan nawierzchni w km ~2+100 (łaty, pęknięcia krawędziowe siatkowe)

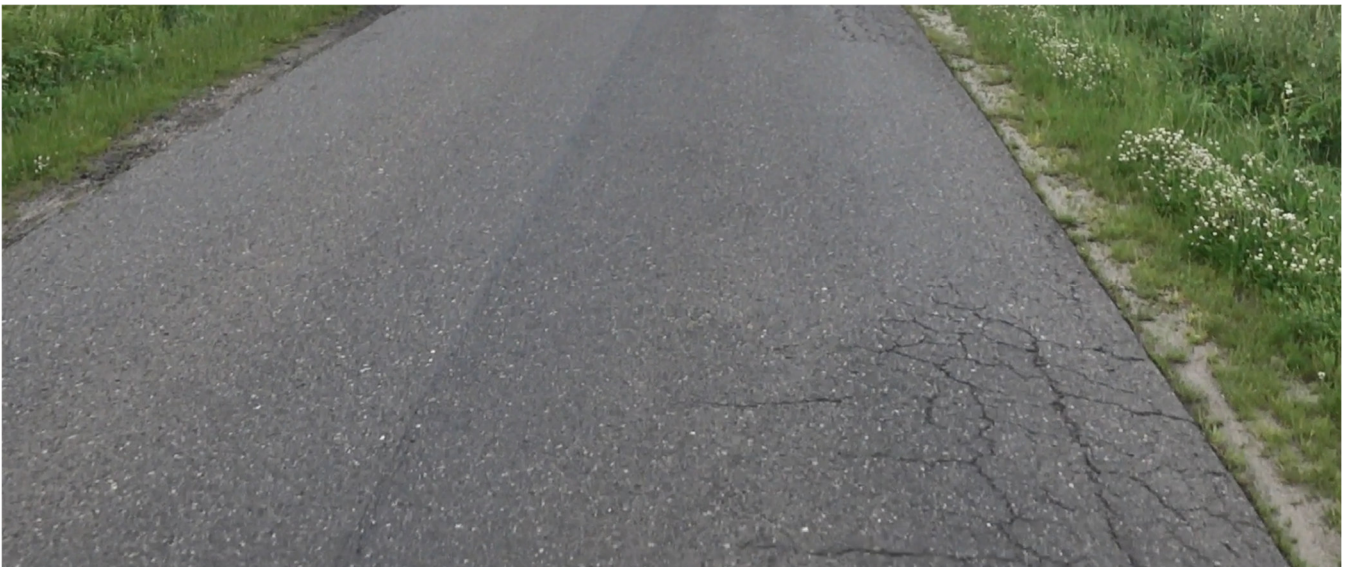
Rys. 6 Stan nawierzchni w km ~2+500 (łaty, pęknięcia krawędziowe siatkowe)

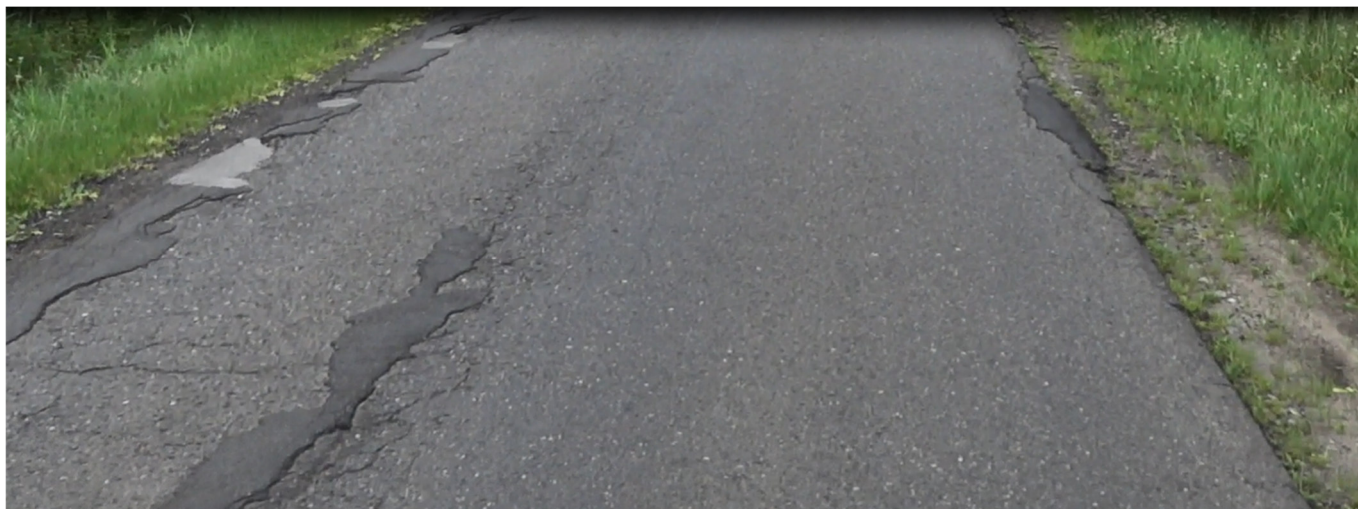
Rys. 7 Stan nawierzchni w istniejącym km ~2+400 (łaty, spękania siatkowe, pęknięcia krawędziowe)

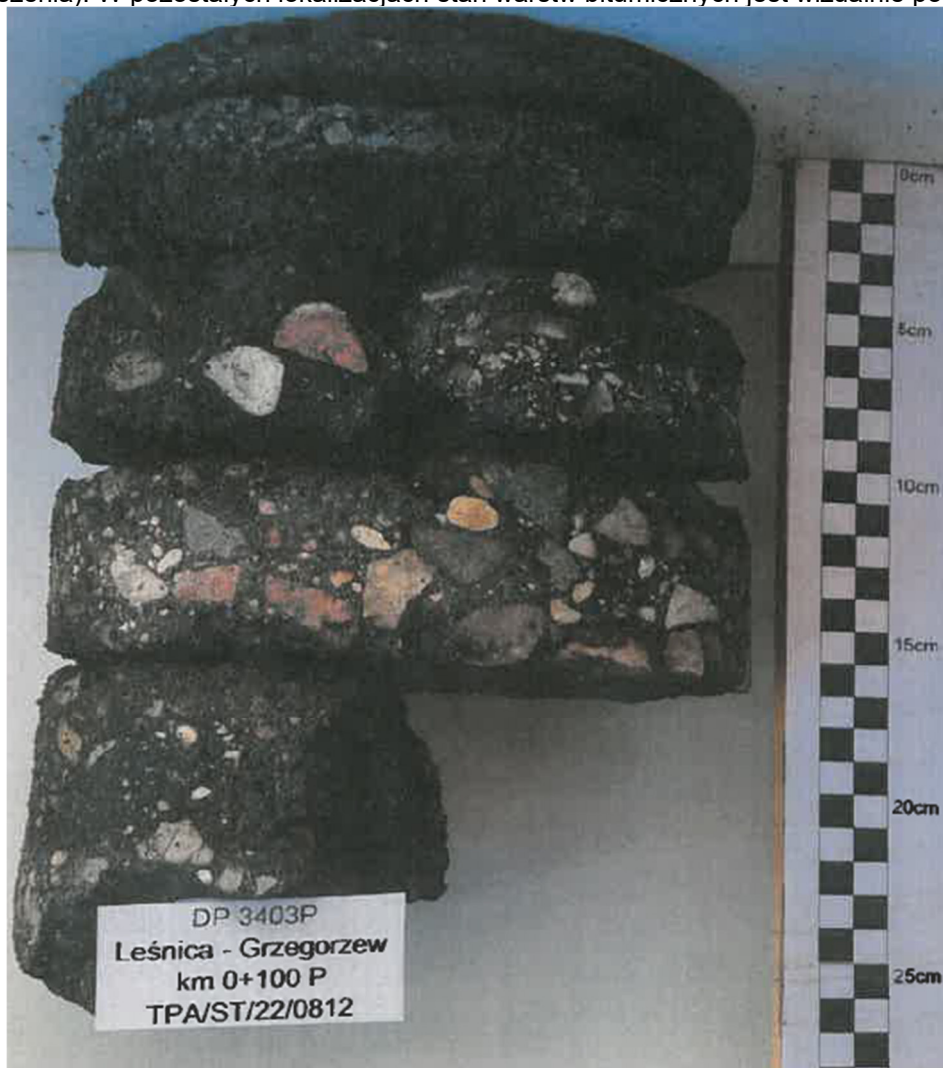
Zdjęcia wykonanych odwiertów zawarte są w Załączniku nr 2. Zdjęcie odwiertu w km 0+100 przedstawiono na Rys. 9, ze względu na stan warstw bitumicznych, który uległ znacznej degradacji (brak połączenia międzywarstwowego, spękania, rozkruszenia). W pozostałych lokalizacjach stan warstw bitumicznych jest wizualnie poprawny,

Rys. 9 Zdjęcie odwiertu w km 0+100

Na podstawie oceny odwiertu zlokalizowanego w km 0+100 strona prawa warstwy bitumiczne uległy znacznej degradacji (brak połączenia międzywarstwowego, spękania, rozkruszenia). Stan ten jest nieodpowiedni do wykonania wzmocnienia i należy usunąć istniejące warstwy konstrukcji nawierzchni i wbudować nową konstrukcję

nawierzchni zgodnie z KTKNPiP [2]. Zakres koniecznej wymiany wszystkich warstw należy określić poprzez dodatkowe odwierty przez warstwy bitumiczne.

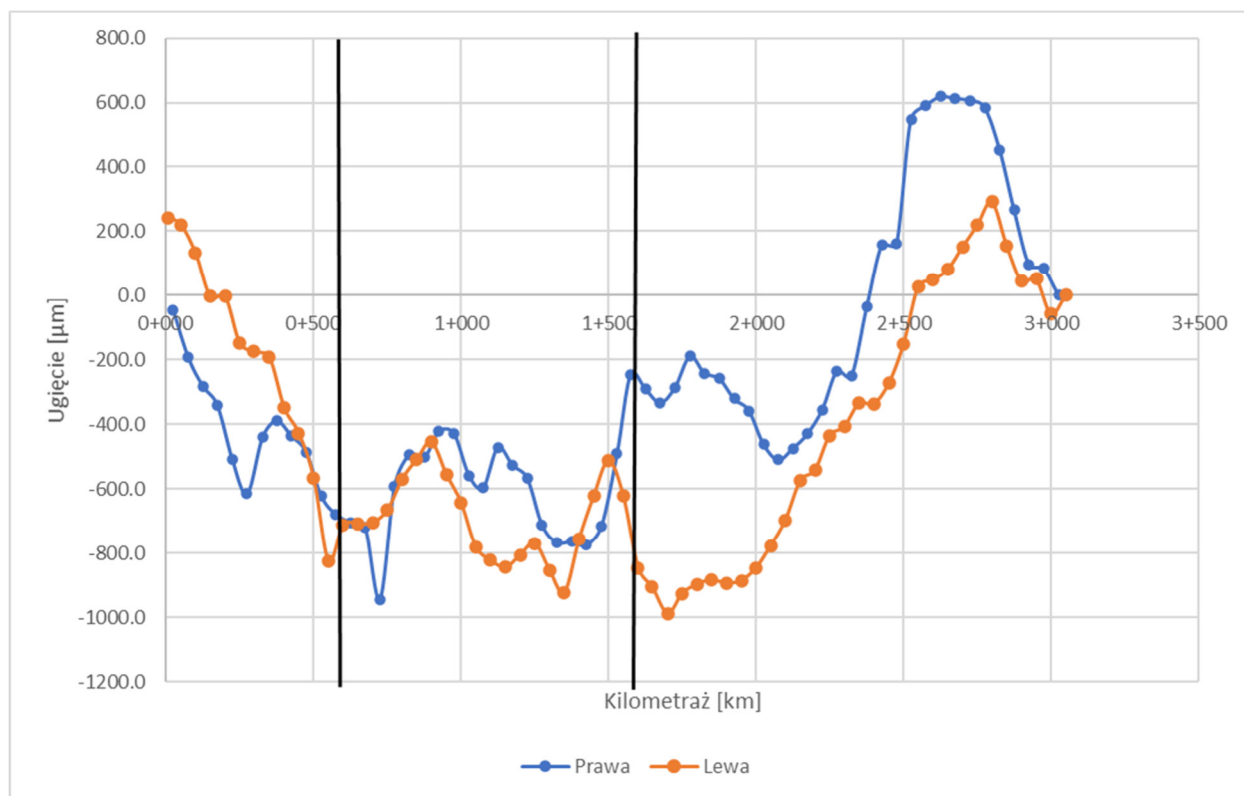
Rys. 11 Wykres sum skumulowanych ugięć nawierzchni

Analizowaną drogę powiatową nr 3403P podzielono na 3 odcinki jednorodne:

- 0+000 – 0+750,
- 0+750 – 1+500,
- 1+500 – 3+050,

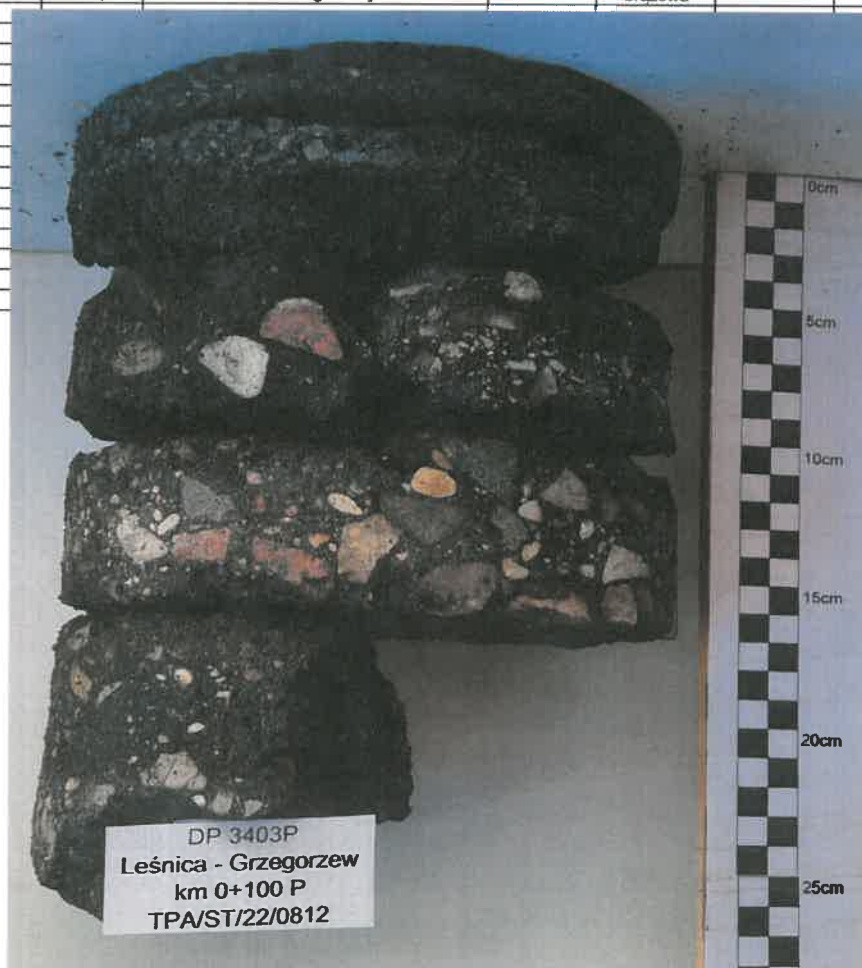
ST/2022/01137
TPA/ST/22/0812
Powiatowy Zarząd Dróg w Kole, 62-600 Koło, ul. Toruńska 200
Rozpoznanie konstrukcji Leśnica-Grzegorzew
22.06.2022
Skoczylas Witold
0+100, P

Lp	Grubość warstwy [cm]	Głębokość warstwy [cm]	Nazwa warstwy	Uziarnienie [mm]	Barwa	Zawartość CaCO ₃ [klasa]	Wilgotność
1	20,0	20,0	Nawierzchnia bitumiczna	-	-	-	-
2	20,0	40,0	Kamień polny / bruk kamienny	-	-	-	-
3	50,0	90,0	Piasek średni	-	żółta	-	mw
4	60,0	150,0	Piasek drobny	-	żółta	-	mw
5	50,0	200,0	Piasek gliniasty	-	brazowa	-	mw

Uwagi:		
Odwiert geotechniczny wykonano zgodnie z normą PN-88/B-04452:2002		
Odwiert wykonano do głębokości [cm]		200,0
Kolor żółty: warstwa zawiera lepiszcze smołowe		
Poziom wody gruntowej:	nawiercony [cm]:	nie nawiercono
	ustabilizowany [cm]:	nie nawiercono

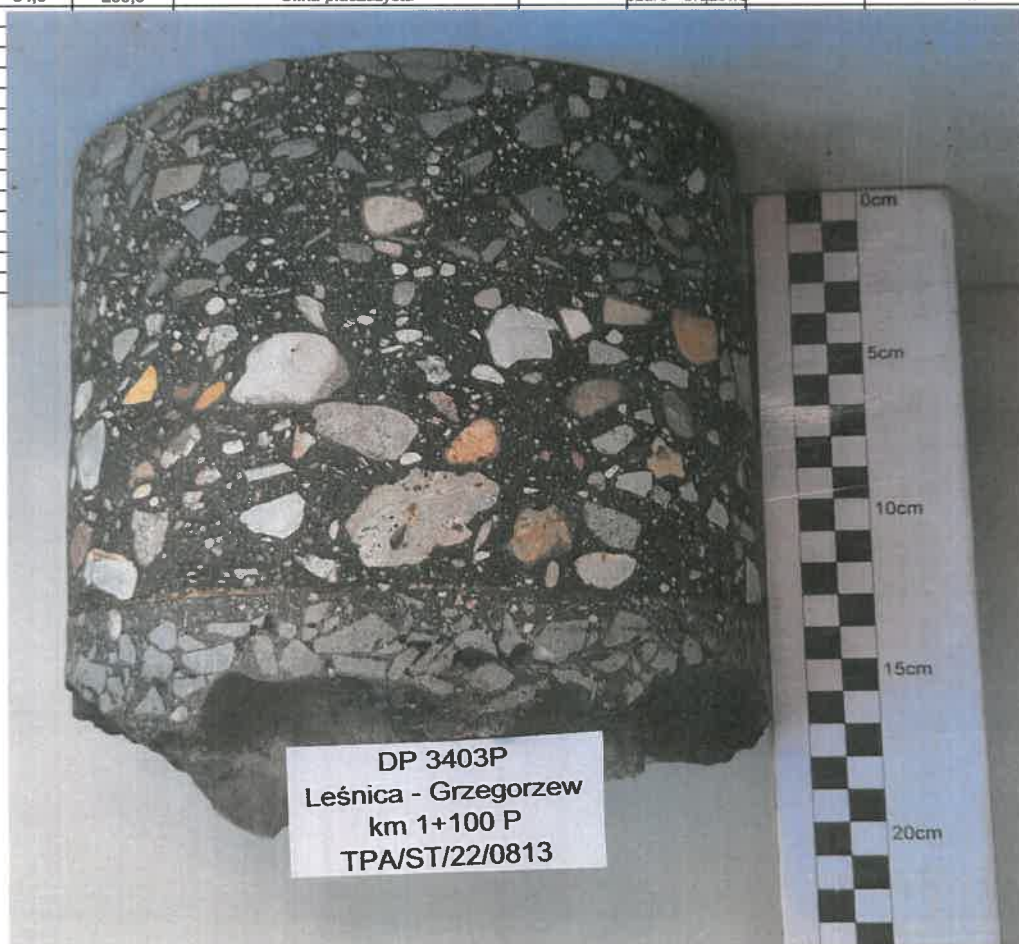
ST/2022/01138
TPA/ST/22/0813
Powiatowy Zarząd Dróg w Kole, 62-600 Koło, ul. Toruńska 200
Rozpoznanie konstrukcji Leśnica-Grzegorzew
22.06.2022
Skoczylas Witold
1+100, P

Lp	Grubość warstwy [cm]	Głębokość warstwy [cm]	Nazwa warstwy	Uziarnienie [mm]	Barwa	Zawartość CaCO ₃ [klasa]	Wilgotność
1	18,0	18,0	Nawierzchnia bitumiczna	-	-	-	-
2	18,0	36,0	Kamień polny + gruz	-	-	-	-
3	30,0	66,0	Piasek średni	-	brązowa	-	mw
4	50,0	116,0	Gлина piaszczysta	-	żółta	-	mw
5	30,0	146,0	Piasek gliniasty	-	brązowa	-	mw
6	54,0	200,0	Gлина piaszczysta	-	szaro - brązowa	-	w

Uwagi:		
Odwierc geotechniczny wykonano zgodnie z normą PN-88/B-04452:2002		
Odwierc wykonano do głębokości [cm]	200,0	
Kolor żółty: warstwa zawiera lepszysze smolowe		
Poziom wody gruntowej:	nawiercony [cm]:	nie nawiercono
	ustabilizowany [cm]:	nie nawiercono

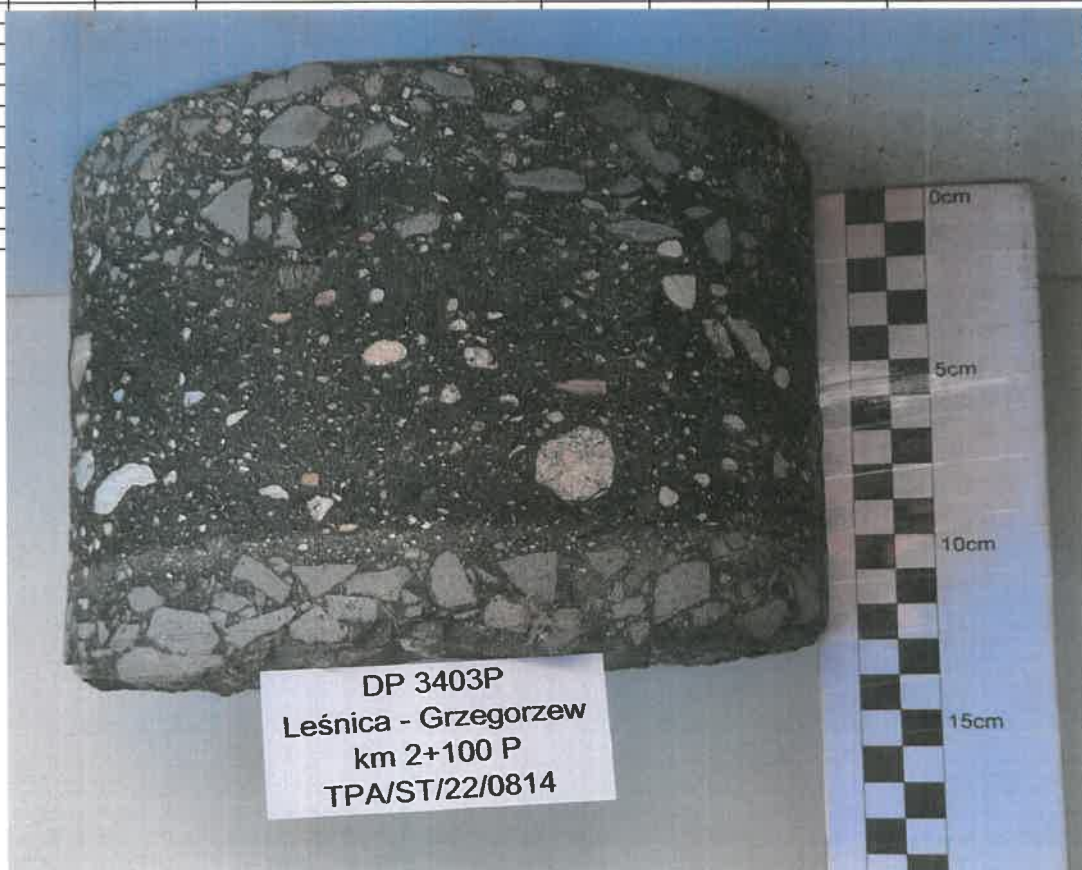
ST/2022/01139
TPA/ST/22/0814
Powiatowy Zarząd Dróg w Kole, 62-600 Kolo, ul. Toruńska 200
Rozpoznanie konstrukcji Leśnica-Grzegorzew
22.06.2022
Skoczylas Witold
2+100, P

Lp	Grubość warstwy [cm]	Głębokość warstwy [cm]	Nazwa warstwy	Uziarnienie [mm]	Barwa	Zawartość CaCO ₃ [klasa]	Wilgotność
1	14,0	14,0	Nawierzchnia bitumiczna	-	-	-	-
2	20,0	34,0	Gruz + kamień	-	-	-	-
3	20,0	54,0	Piasek średni	-	brązowa	-	mw
4	70,0	124,0	Piasek drobny	-	brązowa	-	mw
5	20,0	144,0	Gлина piaszczysta	-	brązowa	-	mw
6	56,0	200,0	Gлина piaszczysta	-	brązowa	-	w

Uwagi:		
Odwierc geotechniczny wykonano zgodnie z normą PN-88/B-04452:2002		
Odwierc wykonano do głębokości [cm]	200,0	
Kolor żółty: warstwa zawiera lepszycze smołowe		
Poziom wody gruntowej:	nawiercony [cm]:	nie nawiercono
	ustabilizowany [cm]:	nie nawiercono

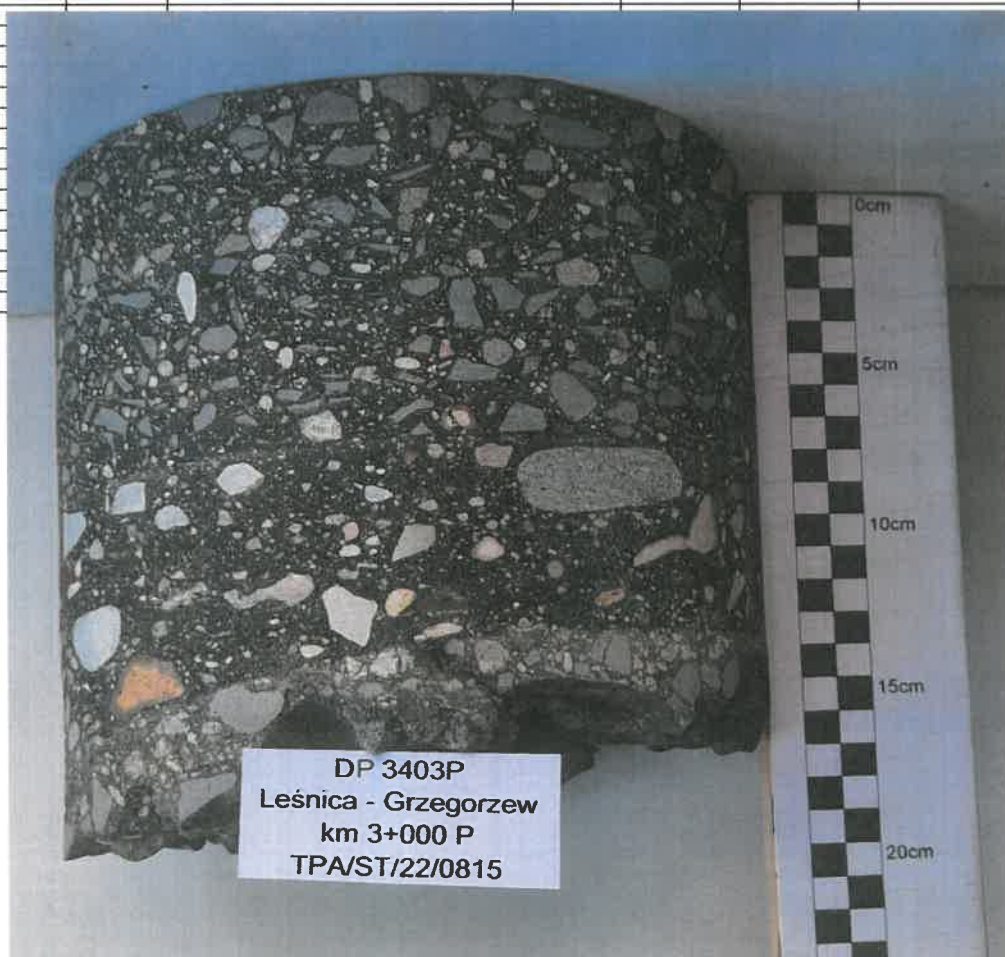
ST/2022/01140
TPA/ST/22/0815
Powiatowy Zarząd Dróg w Kole, 62-600 Koło, ul. Toruńska 200
Rozpoznanie konstrukcji Leśnica-Grzegorzew
22.06.2022
Skoczylas Witold
3+000, P

Lp	Grubość warstwy [cm]	Głębokość warstwy [cm]	Nazwa warstwy	Uziarnienie [mm]	Barwa	Zawartość CaCO ₃ [klasa]	Wilgotność
1	18,0	18,0	Nawierzchnia bitumiczna	-	-	-	-
2	22,0	40,0	Gruz + kamień polny	-	-	-	-
3	115,0	155,0	Stabilizacja cementem	-	-	-	mw

Uwagi: Podczas wiercenia natrafiono na przeszkodę, brak możliwości dalszego wiercenia.		
Odwierł geotechniczny wykonano zgodnie z normą PN-88/B-04452:2002		
Odwierł wykonano do głębokości [cm]		155,0
Kolor żółty: warstwa zawiera lepiszcze smołowe		
Poziom wody gruntowej:	nawiercony [cm]:	nie nawiercono
	ustabilizowany [cm]:	nie nawiercono

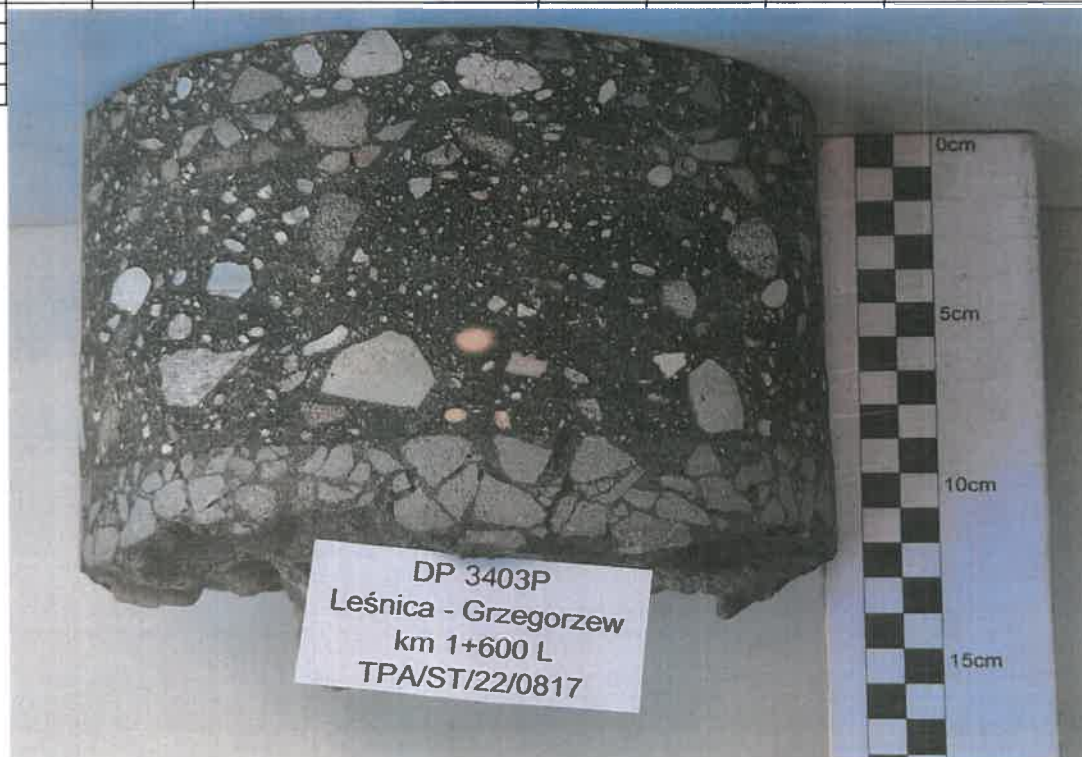
ST/2022/01142
TPA/ST/22/0817
Powiatowy Zarząd Dróg w Kole, 62-600 Koło, ul. Toruńska 200
Rozpoznanie konstrukcji Leśnica-Grzegorzew
22.06.2022
Skoczylas Witold
1+600, L

Lp	Grubość warstwy [cm]	Głębokość warstwy [cm]	Nazwa warstwy	Uziarnienie [mm]	Barwa	Zawartość CaCO ₃ [klasa]	Wilgotność
1	13,0	13,0	Nawierzchnia bitumiczna	-	-	-	-
2	24,0	37,0	Gruz + kamień polny	-	-	-	-
3	23,0	60,0	Piasek gruby	-	żółta	-	mw
4	30,0	90,0	Piasek gliniasty	-	brązowa	-	mw
5	20,0	110,0	Gлина piaszczysta	-	brązowa	-	mw
6	90,0	200,0	Gлина piaszczysta	-	brązowa	-	w

Uwagi:		
Odwierci geotechniczny wykonano zgodnie z normą PN-88/B-04452:2002		
Odwierci wykonano do głębokości [cm]	200,0	
Kolor żółty: warstwa zawiera lepiszcze smolowe		
Poziom wody gruntowej:	nawiercono [cm]:	nie nawiercono
	ustabilizowany [cm]:	nie nawiercono

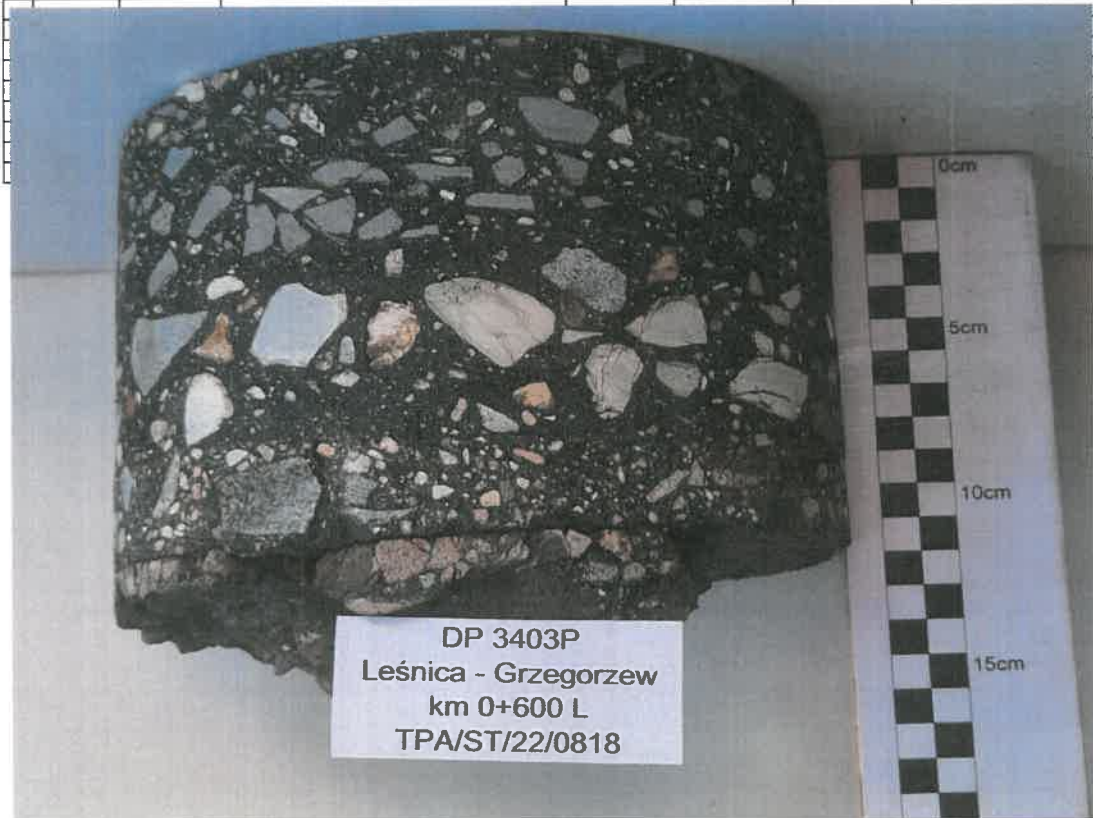
ST/2022/01143
TPA/ST/22/0818
Powiatowy Zarząd Dróg w Kole, 62-600 Koło, ul. Toruńska 200
Rozpoznanie konstrukcji Leśnica-Grzegorzew
22.06.2022
Skoczylas Witold
0+600, L

Lp	Grubość warstwy [cm]	Głębokość warstwy [cm]	Nazwa warstwy	Uziarnienie [mm]	Barwa	Zawartość CaCO ₃ [klas]	Wilgotność
1	13,0	13,0	Nawierzchnia bitumiczna	-	-	-	-
2	19,0	32,0	Włócznie smołowany bruk kamienny / kamień polny	-	-	-	-
3	10,0	42,0	Piasek średni	-	żółta	-	mw
4	38,0	80,0	Piasek średni	-	szaro - czarna	-	mw
5	40,0	120,0	Piasek drobny	-	żółta	-	mw
6	50,0	170,0	Piasek gliniasty	-	brązowa	-	mw
7	30,0	200,0	Gлина piaszczysta	-	brązowa	-	mw

Uwagi:		
Odwierci geotechniczny wykonano zgodnie z normą PN-88/B-04452:2002		
Odwierci wykonano do głębokości [cm]	200,0	
Kolor żółty: warstwa zawiera lepszycze smołowe		
Poziom wody gruntowej:	nawiercono [cm]:	nie nawiercono
	ustabilizowany [cm]:	nie nawiercono
